Il disegno preparatorio della pittura murale della Sala delle Asse. Alcune note sul suo rinvenimento a fine Ottocento

Michela Palazzo

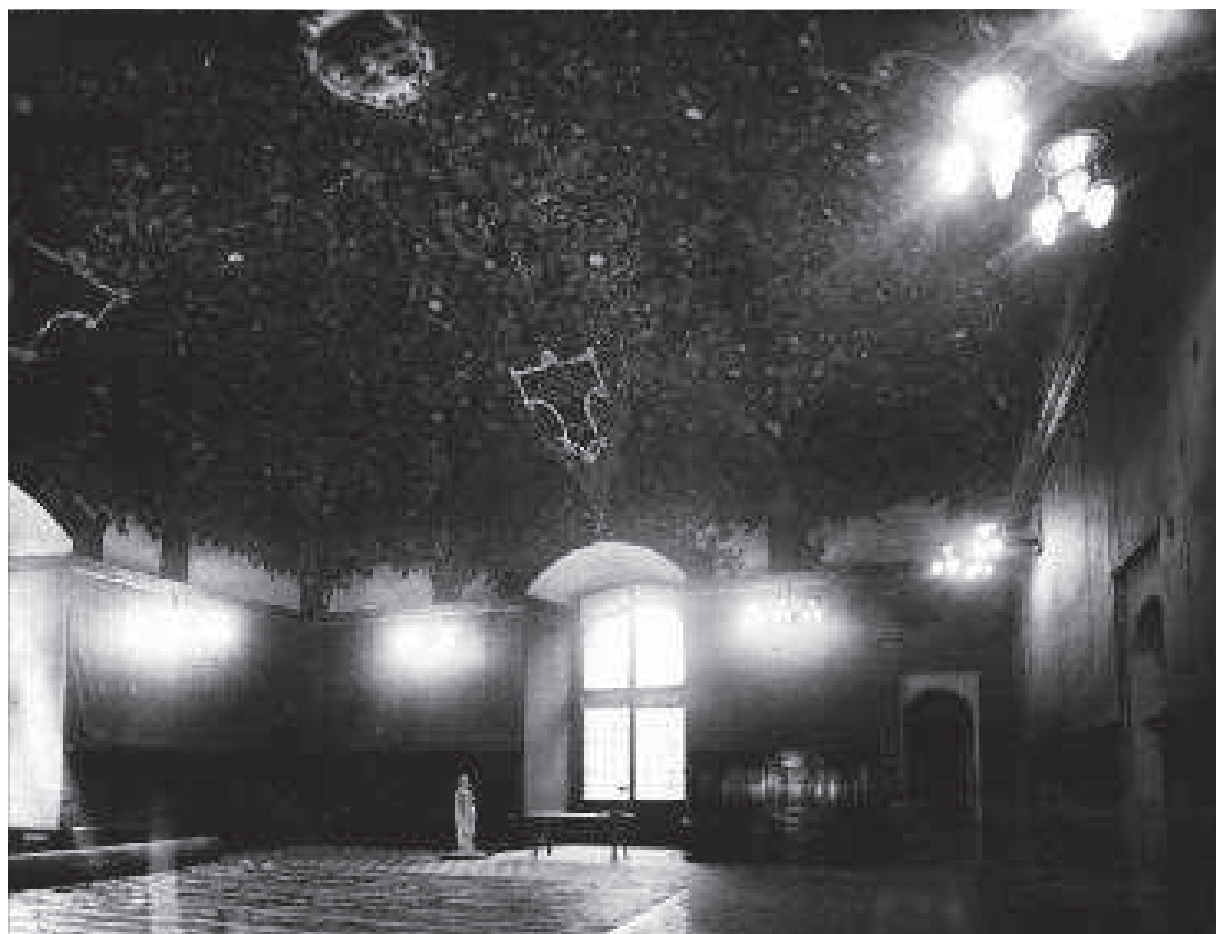
FIG. 1 - Mario Perotti, la Sala delle Asse durante lo smontaggio dell'allestimento realizzato da Luca Beltrami prima dell'intervento per il nuovo allestimento BBPR. gelatina ai sali d'argento, 1954, inv. AM 405. Milano, Castello Sforzesco, Civico Archivio Fotografico

Lo studio del disegno preparatorio nell'angolo nord della sala, la porzione del cosiddetto 'monocromo' rinvenuto in occasione del restauro realizzato da Ottemi Della Rotta tra il 1955 e il 1956⁽⁹⁾ parzialmente ricoperto di scialbo sotto gli stalli lignei e la tappezzeria in stoffa che allestivano la sala in base al disegno di Luca Beltrami (FIGG. 1 e 2), ha già fornito alcune nuove informazioni.

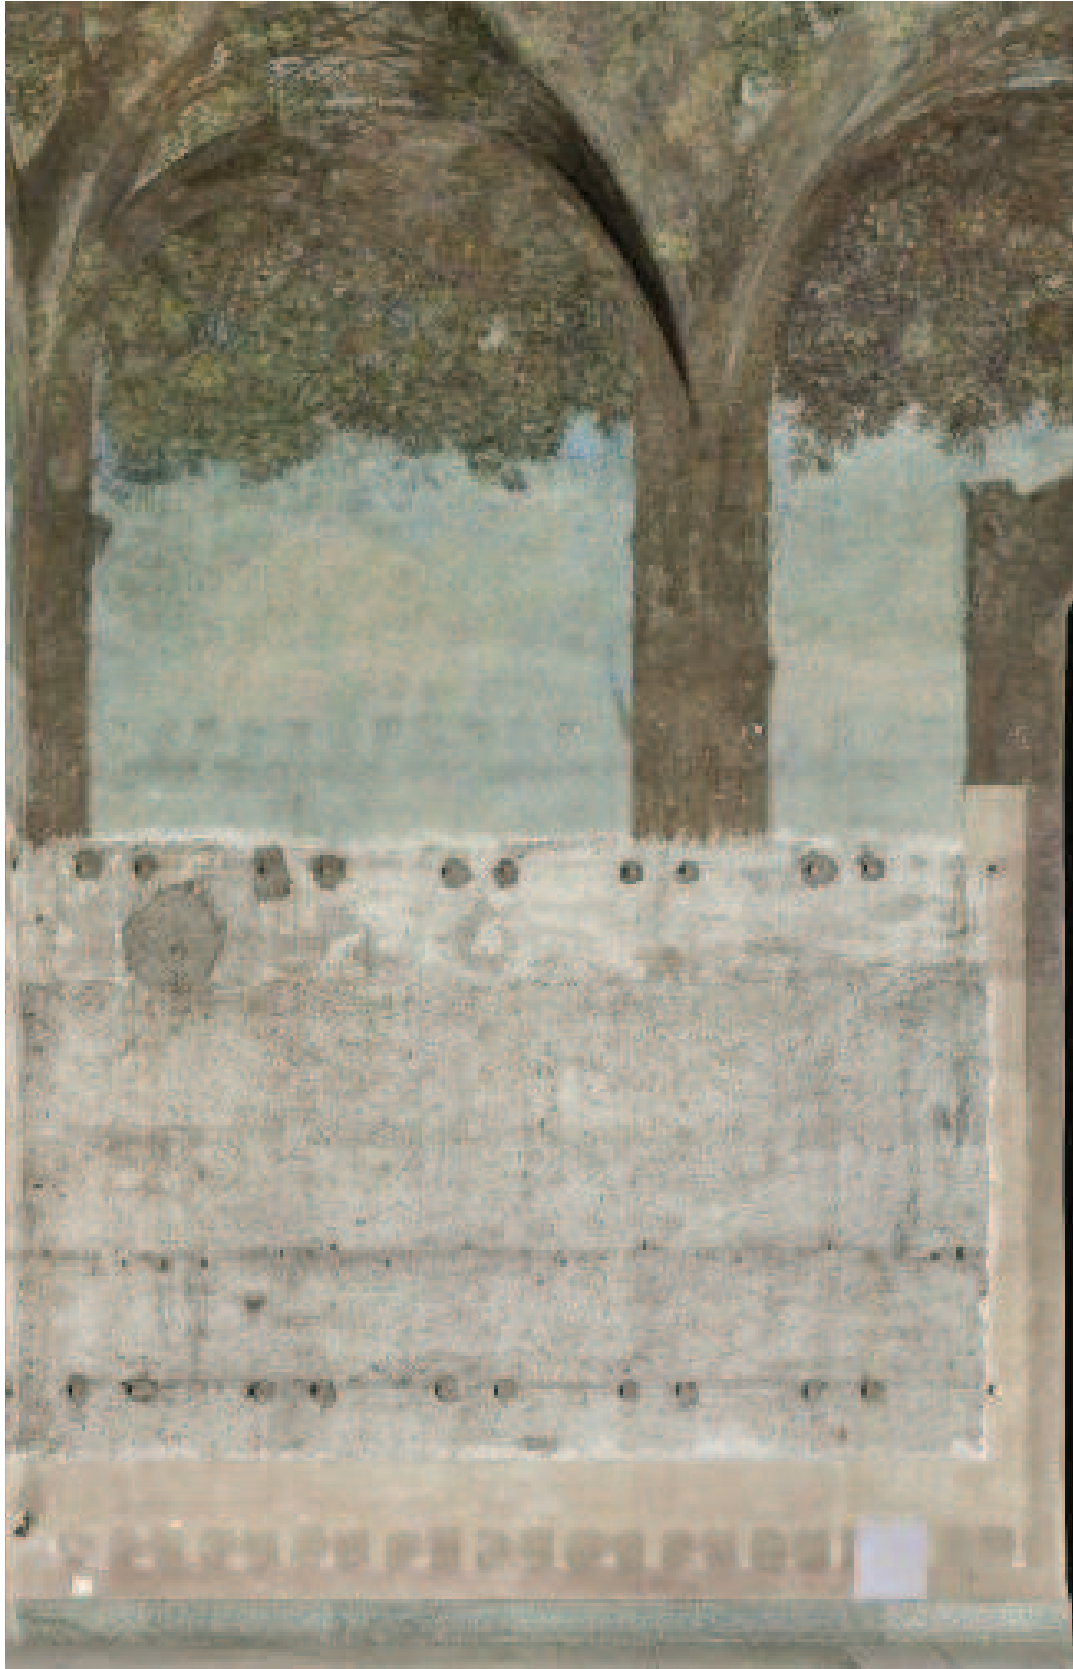
FIG. 3 - Leonardo da Vinci (attr.), *Decorazione murale della Sala delle Asse*, Particolare della parte bassa della parete dopo lo smontaggio dell'allestimento BBPR del quale sono ancora presenti i perni di aggancio alla parete. Sono visibili anche i punti di attacco alla parete della spalliera degli stalli lignei di Beltrami. Milano, Castello Sforzesco, Sala delle Asse

Altro elemento oggettivo da segnalare è che proprio in corrispondenza della zona del caminetto si sono conservate le maggiori tracce di disegno preparatorio. Nel resto della sala, l'intonaco originale risulta mancante fino a circa quattro metri da terra; sicuramente era la parte di muratura più esposta ai danni e degradata anche in conseguenza dell'uso specifico della sala come scuderia. Forse la presenza di tale elemento di discontinuità nella muratura ha preservato l'intonaco dai danni che invece hanno portato alla perdita di tutta la zona bassa di intonaco originale delle pareti (FIGG. 3 e 4).

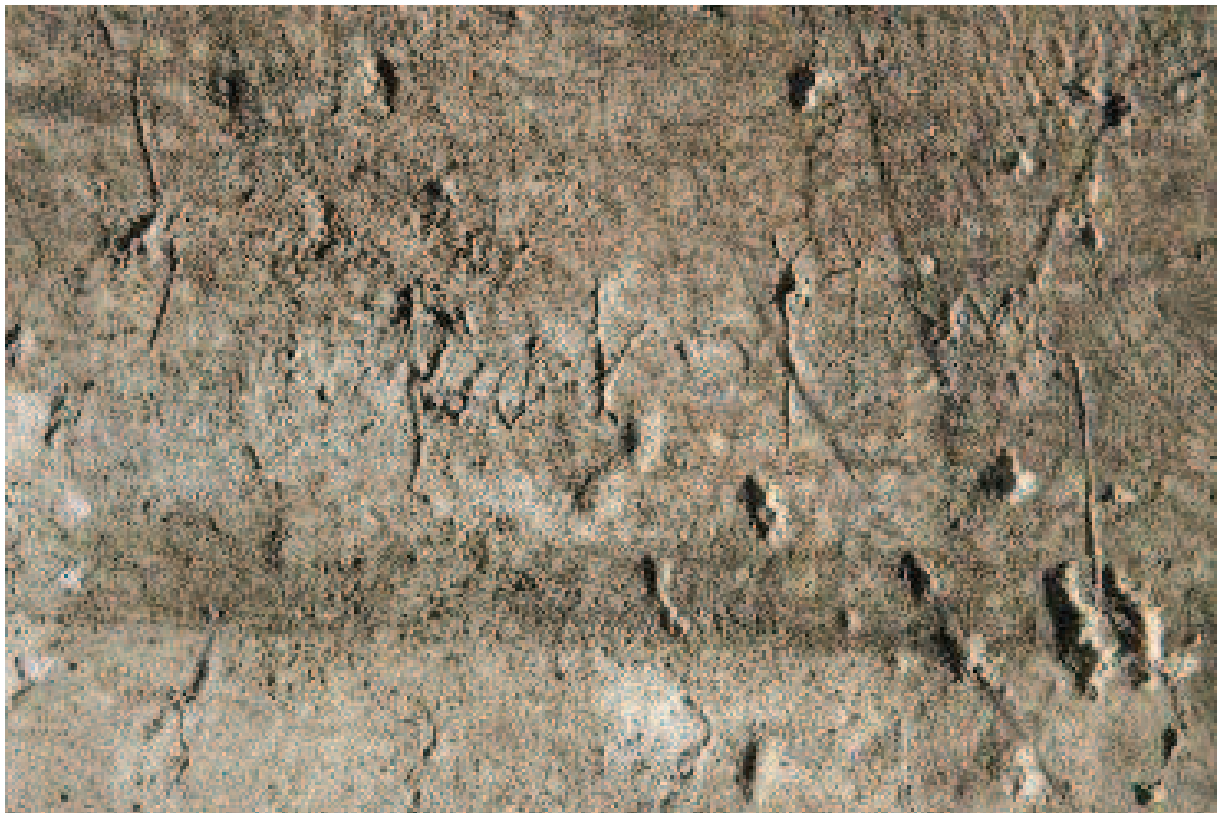
FIG. 5 - Leonardo da Vinci (attr.), *Disegno preparatorio della decorazione murale della Sala delle Asse*, particolare a luce radente della parete nord-est con in evidenza l'iscrizione incisa rinvenuta nella fase di studio. Milano, Castello Sforzesco, Sala delle Asse

ratorio, attualmente ancora parzialmente ricoperta da piccoli residui di strati di scialbo, ne conferma l'antichità e rappresenta una importante traccia del fatto che la superficie del disegno preparatorio rimase a vista per un periodo, attualmente non quantificabile, prima di essere nascosta come il resto delle superfici (FIG. 5).

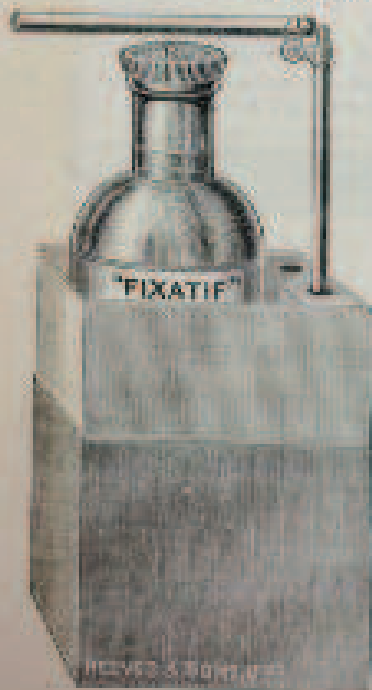
Reeves & Sons' Fixatif.

FOR FIXING PENCIL AND
CRAYON DRAWINGS
ON PAPER OR CANVAS.

This Fixatif may be used either with
the Diffuser, by spraying over the drawing,
or with a soft Brush on the back of the
picture.

FIG. 7 - Riproduzione del foglio del catalogo della ditta Reeves & Sons con la descrizione del fissativo scelto da Müller Walde per i suoi lavori in Castello. Milano, Archivio della Soprintendenza SBAP, Cartella Castello Sforzesco, 1895-1900, 2924, A.V. 137

Dai documenti d'archivio sappiamo anche che Müller Walde si attivò per ricercare un fissativo adeguato per le pitture rinvenute in Castello e già nel gennaio 1895, fa avere a Beltrami il foglio del catalogo della ditta inglese Reevers & Sons, per procedere all'acquisto del prodotto scelto. Nel biglietto che invia a Beltrami spiega che dopo lunghe ricerche è riuscito a trovare un «eccellente fissativo» presso una ditta di Londra⁽²⁰⁾ (FIG. 7).

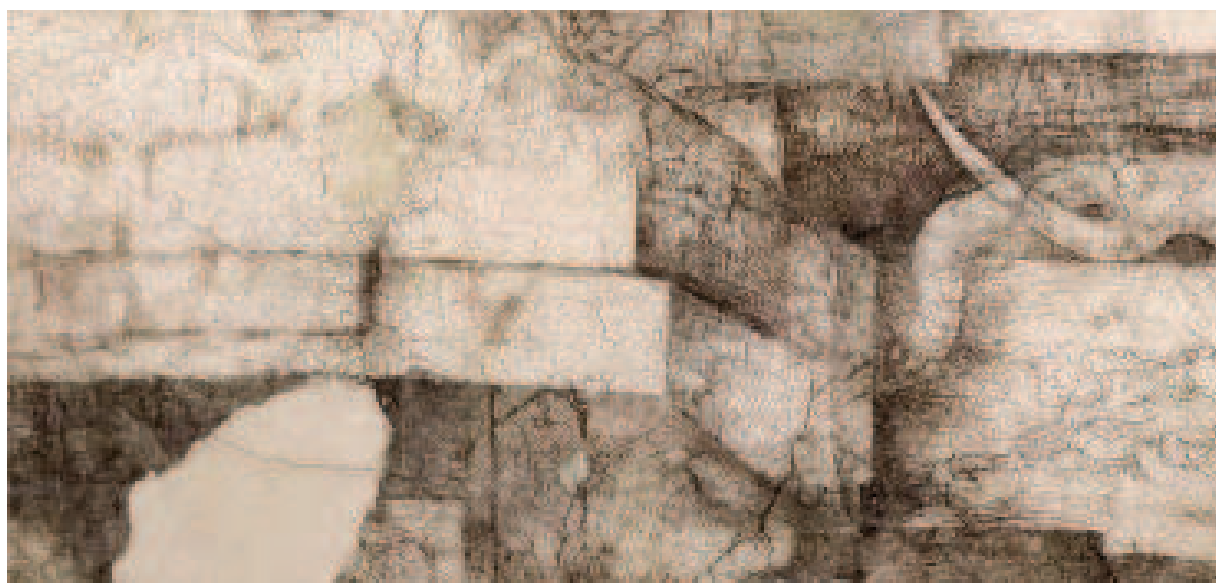
FIGG. 10-11 - Leonardo da Vinci (attr.), *Disegno preparatorio della decorazione murale della Sala delle Asse*, due particolari della stessa zona della parete nord-est tratti dalle immagini precedenti: sopra nello stato attuale, sotto come risultava nel 1955. Milano, Castello Sforzesco, Sala delle Asse

Le immagini mostrano il particolare dell'area dove attualmente sono evidenti alterazioni scure della superficie (si veda in particolare nella FIG. 10 le macchie più scure al centro dell'elemento lapideo e sul bordo inferiore dello stesso) che corrispondono perfettamente con le zone che risultano prive di scialbo e già alterate (più scure) nella FIG. 11.

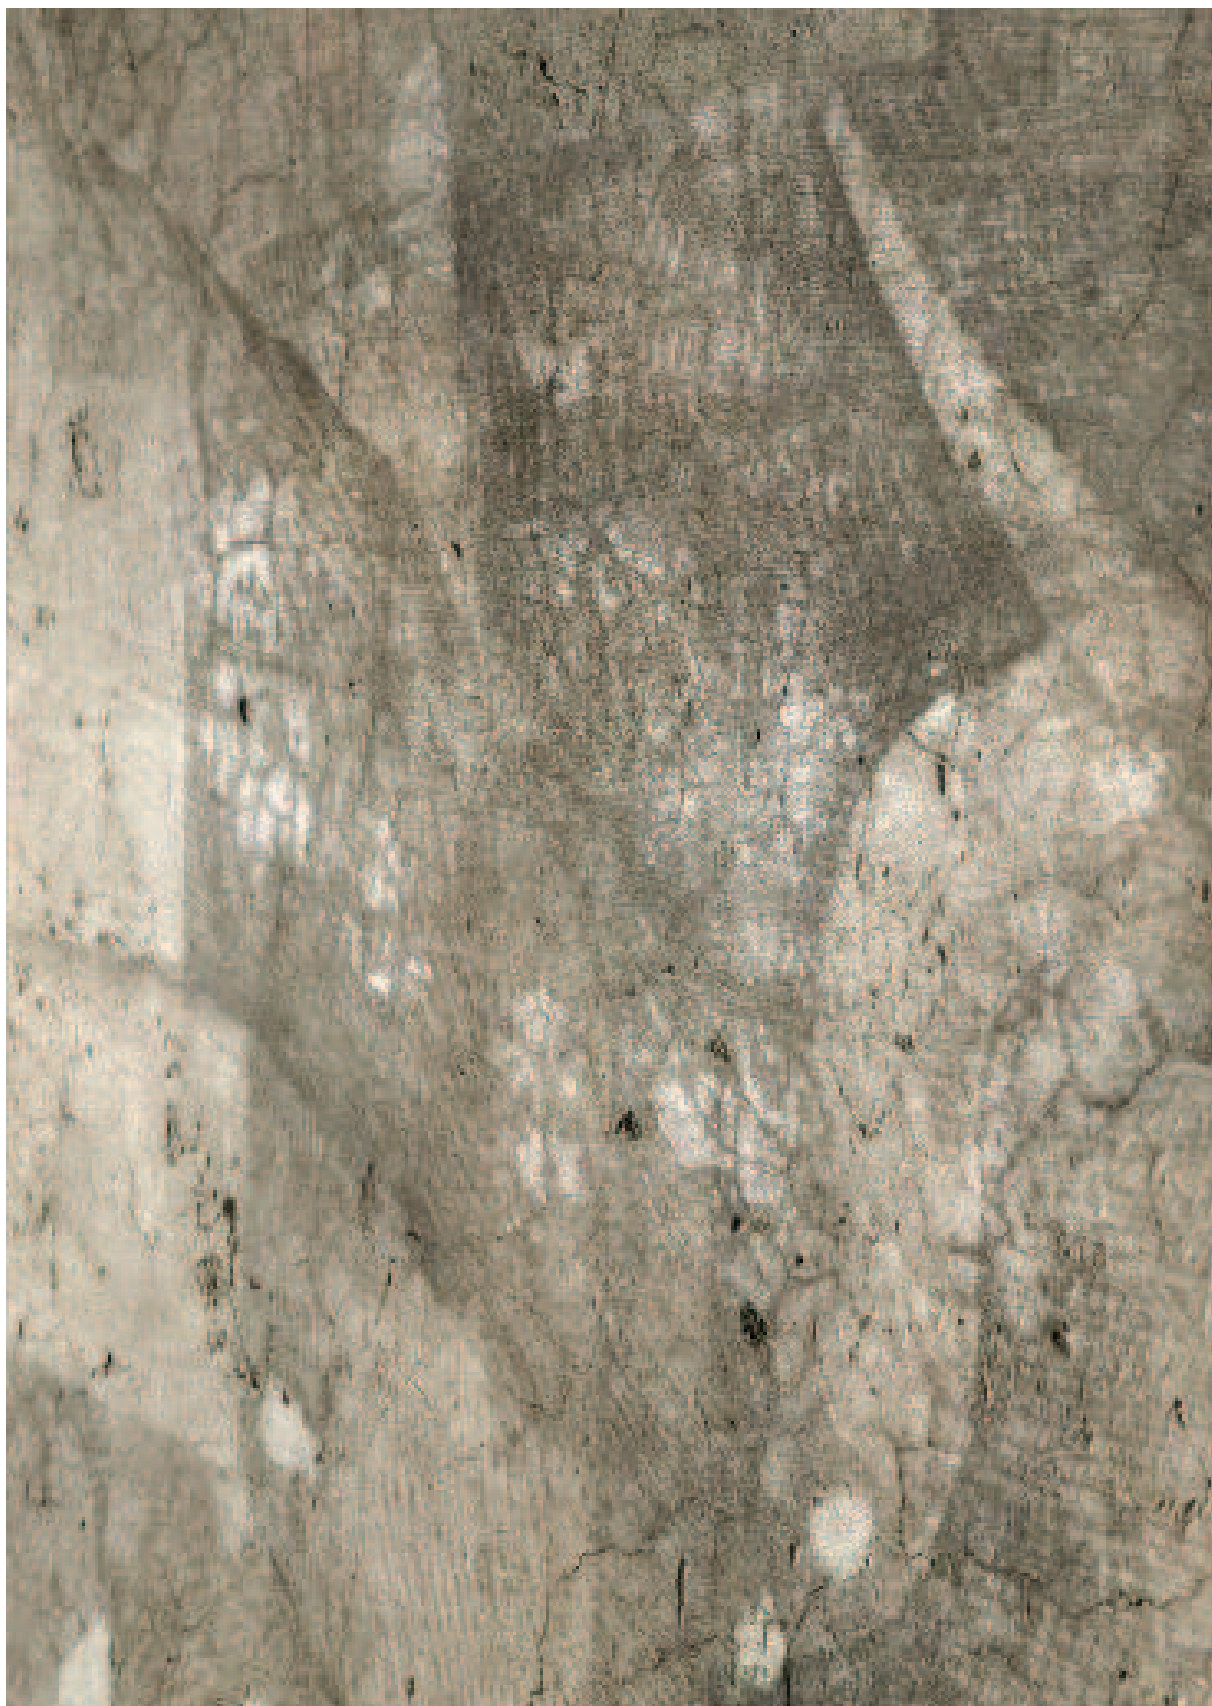
FIG. 12 - Leonardo da Vinci (attr.), *Disegno preparatorio della decorazione murale della Sala delle Asse*, particolare della parete nord-est a luce radente per evidenziare i riflessi lucidi lasciati dal protettivo steso probabilmente al momento del rinvenimento nel 1895. Milano, Castello Sforzesco, Sala delle Asse

La presenza del fissativo è confermata anche da alcuni riflessi lucidi sulla superficie osservata con una fonte di luce radente, proprio in corrispondenza delle stesse aree che risultano descialbate ai tempi di Beltrami (FIG. 12).
